**ZÜBLIN INTERNATIONAL GMBH CHILE SPA**  
INFORME MES DE AGOSTO 2015  
GERENCIA DE PREVENCIÓN DE RIESGOS Y SALUD OCUPACIONAL

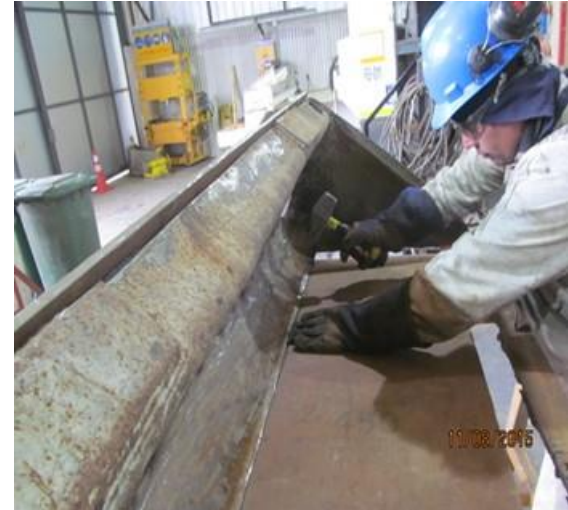
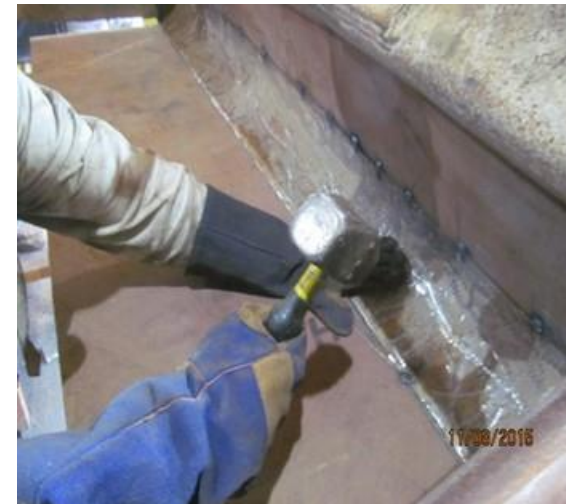
## 4.- RESUMEN DE ACCIDENTABILIDAD – AGOSTO 2015 CTP – 11.08.15 (TALLER, CASA MATRIZ)

Al estar realizando trabajos de fijación de una plancha al balde de un minicargador, luego de que su compañero soldador realizará un pinchazo en la plancha, José Plaza por procedimiento procede a golpear la plancha al lado del pinchazo utilizando una masa de 4 libras, es en esta tarea que se golpea en su dedo pulgar de la mano izquierda, dando aviso inmediato a su supervisión directa, finalmente el trabajador es trasladado a dependencias de la ACHS.

Lesiones: Fractura dedo pulgar mano izquierda.

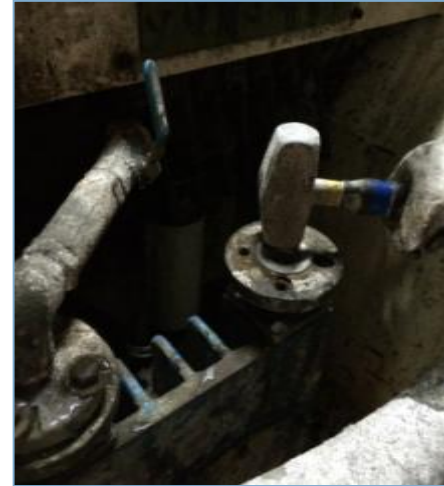
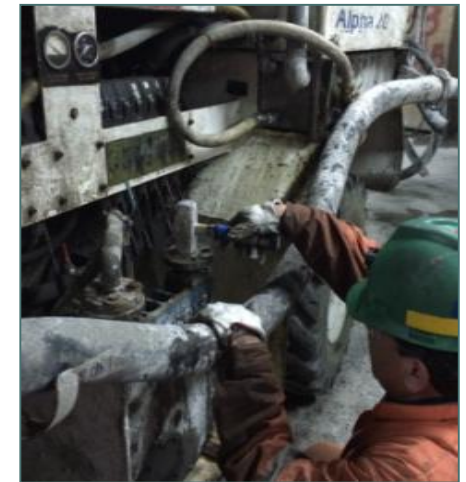
## STP – 18.08.15 (REPARACIONES, U. OP. TENIENTE)

Mientras realizaba cambio de manguera peristáltica en bomba de trasvasije de aditivo de equipo Roboshot 07, al momento de golpear con maza para insertar guía a manguera y reacomodar ésta, se proyecta residuo de líquido (glicerina) que salta en lente de seguridad y escurre por su parpado y ojo izquierdo.

Lesiones: Irritación conjuntival química izquierdo

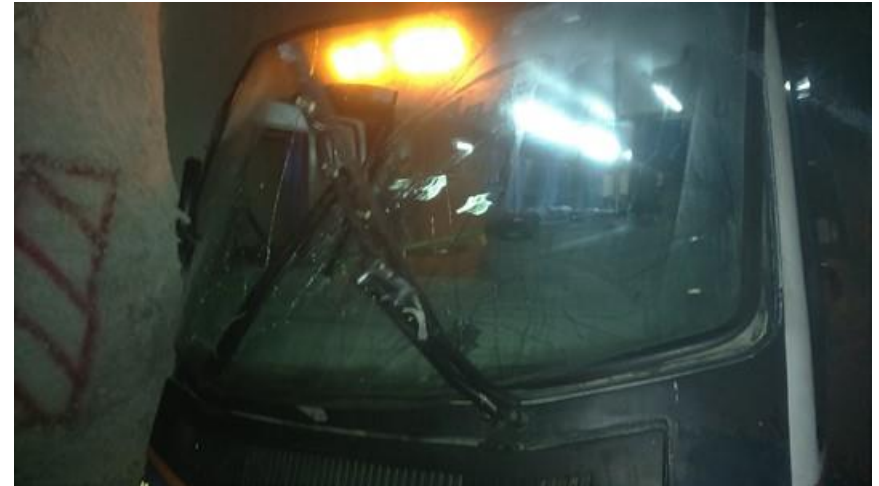
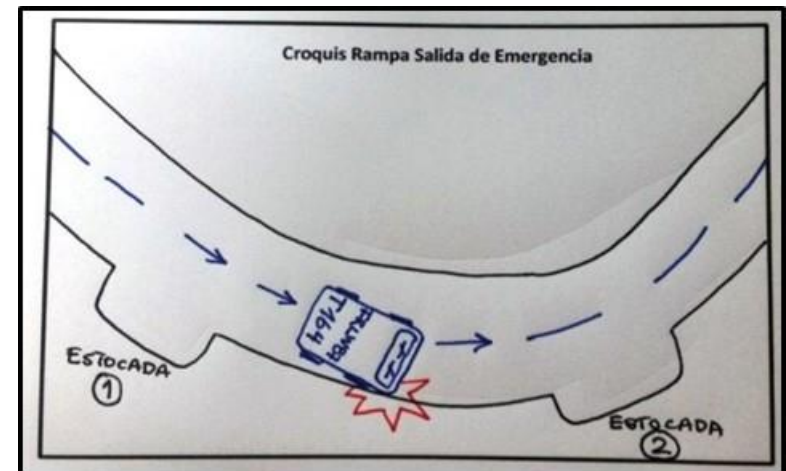
## STP – 26.08.15 (N.N.M., U. OP. TENIENTE-VP)

Mientras trabajadores eran trasladados por el minibús T-164 de la empresa Link DET, desde superficie sector La Junta hasta las Obras Interior Mina. Por razones que se investigan, el minibús al descender por la rampa entre las estocadas vehiculares 1 y 2 se roncea chocando caja derecha de la labor, con el lado derecho delantero del minibús. Cabe destacar que el incidente ocurre a la empresa Link DET, con consecuencia a los trabajadores de la empresa Züblin International Nuevo Nivel Mina. Por este motivo los dos trabajadores resultan con contusiones y son trasladados a postas de la DET para evaluación médica

Lesiones:                   dorsalgia
